Description

Tapis en caoutchouc noir permettant à l'herbe de pousser à travers. Il empêche la formation de boue et les zones dégarnies dans l'herbe. Le sol n'est pas "compacté", ce qui permet à l'herbe de repousser même après avoir été piétinée. Ainsi, l'apparence d'un gazon naturel est préservée autant que possible.

Étude de cas 1 : Het Egeltje (Mol) : Aménagement d'une colline de jeu

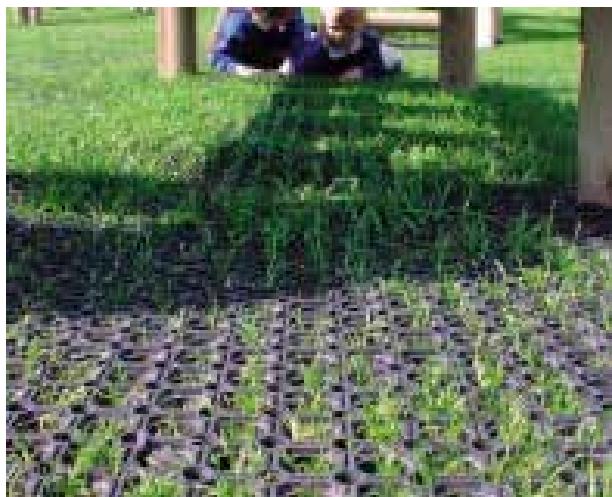
Amortissement des chutes jusqu'à 1,5 mètre sur terrain naturel.

Peut être rapidement et facilement installé sur un sol plat ou en pente

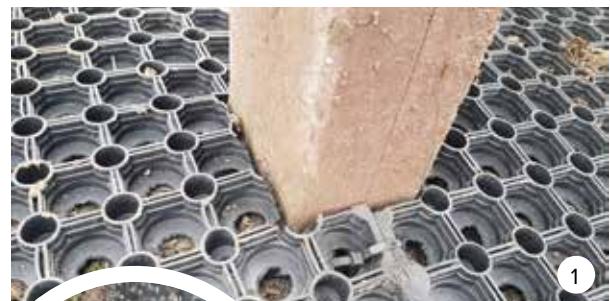
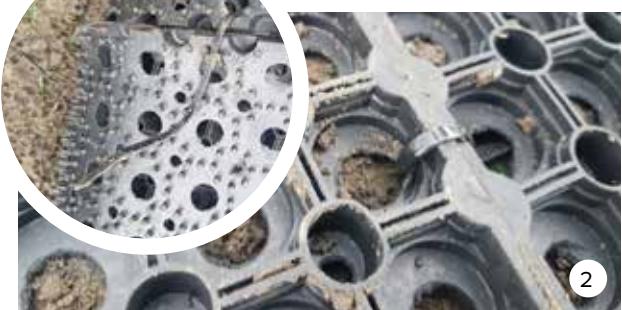
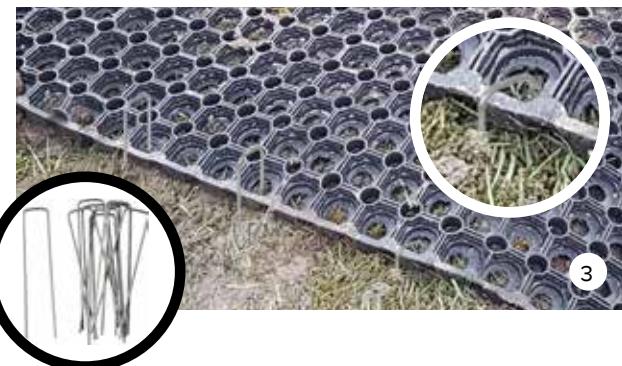
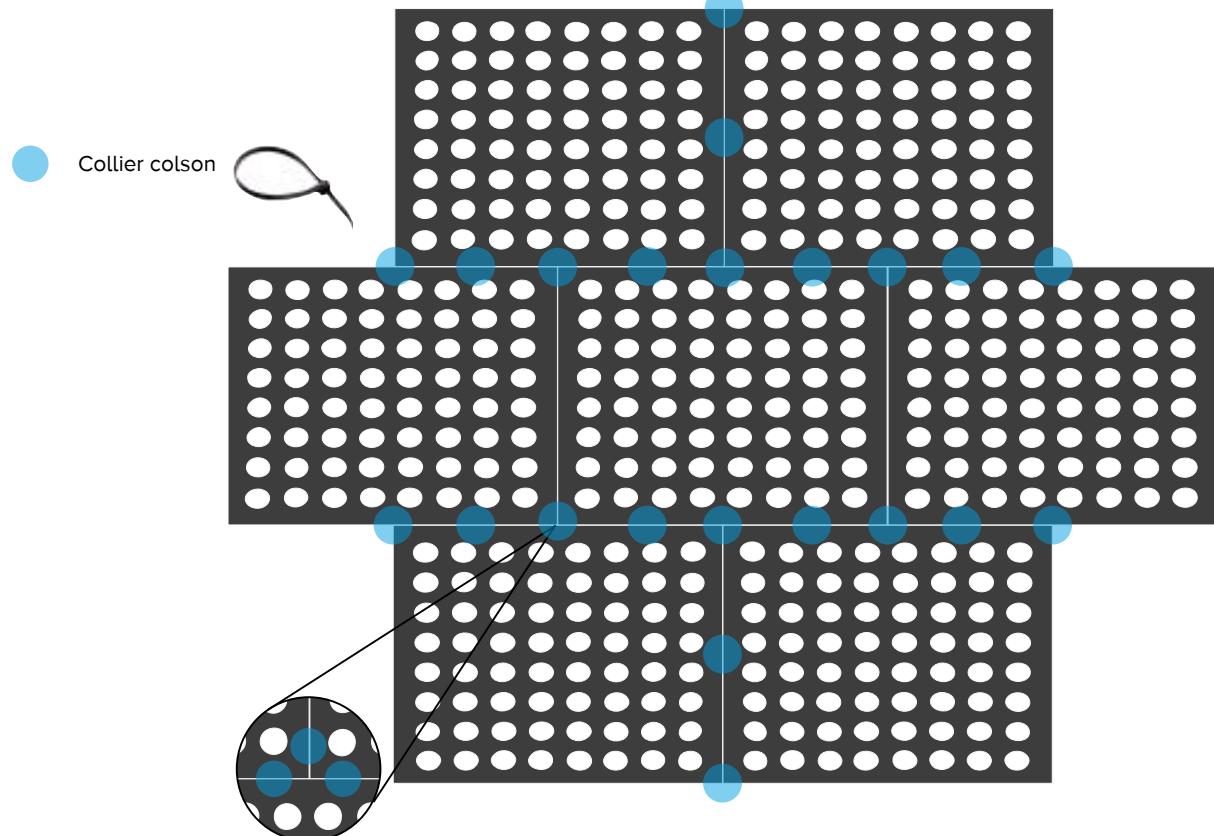
1. Délimitez la zone où les tapis de gazon seront posés. Retirez les obstacles éventuels et tondez l'herbe de manière très courte.
2. Rendre la surface aussi uniforme que possible, éventuellement fertilisée.
3. Placez les tapis en caoutchouc sur le sol, et coupez autour des poteaux ou équipements si nécessaire (1).
4. Reliez les tapis entre eux à l'aide de sangles en nylon tous les 15 cm. Coupez les extrémités des sangles et glissez le nœud sous le tapis pour éviter qu'il ne se prenne dans la tondeuse ou cause des dommages (2).
5. Si l'installation se fait sur une pente, fixez éventuellement des piquets adaptés aux gazon artificiel autour du bord des tapis (3 à 7 piquets par tapis). Ces piquets sont disponibles dans le commerce traditionnel, mais ne font pas partie de l'offre de courderécré. Une fois l'herbe bien développée, ces piquets deviennent inutiles.

Optionnel : Enterrez les bords des tapis pour les rendre moins visibles.

- Roulez le tapis en caoutchouc sur environ 15 cm à partir du bord.
- Creusez un fossé incliné d'environ 6 cm de profondeur.

(Installez des piquets de fixation si les tapis de protection pour gazon sont situés sur une pente

- Rebouchez le fossé avec de la terre et/ou des rouleaux de gazon (8) jusqu'à ce que le niveau soit à nouveau uniforme

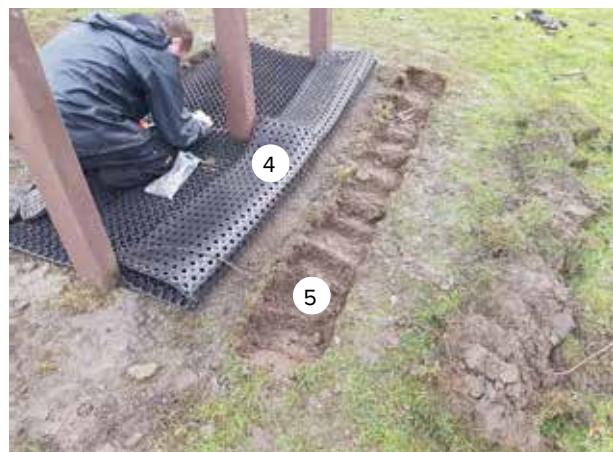
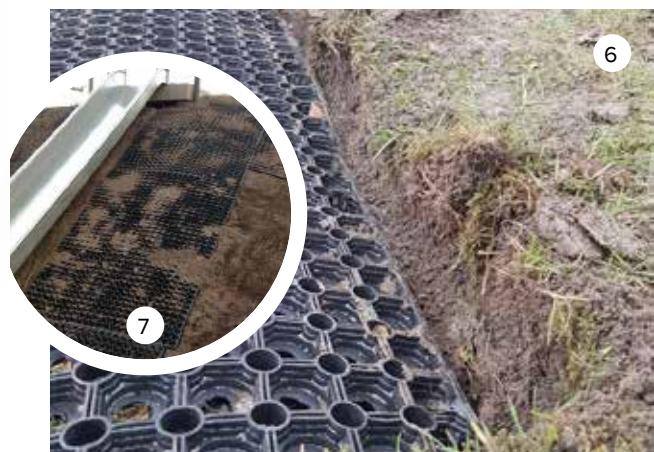
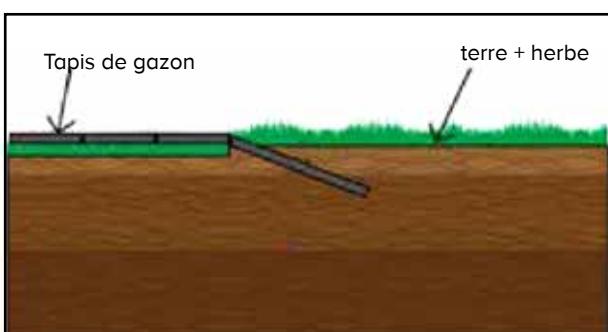
7. Appliquez de la terre (et éventuellement de l'engrais) sur toute la surface des tapis de gazon.
Tassez bien la terre afin que les tapis de gazon soient complètement remplis

8. Semez des graines de gazon (10).

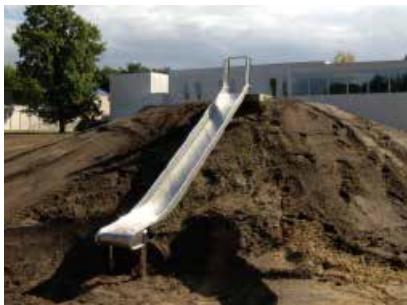
Septembre 2012

Lors de l'aménagement de la colline de jeu avec toboggan, l'érosion/abrasion du sable due à l'utilisation intensive représente un réel risque, notamment près du toboggan, qui est le chemin le plus court pour remonter..

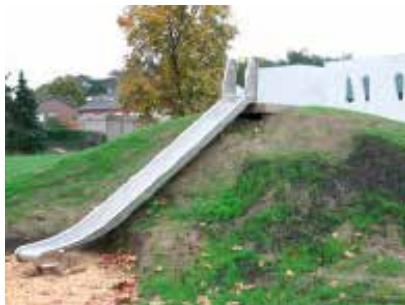
Novembre 2012

Le sol sableux de Mol n'est pas très fertile ; l'herbe a eu toute la possibilité de s'abîmer pendant l'automne.

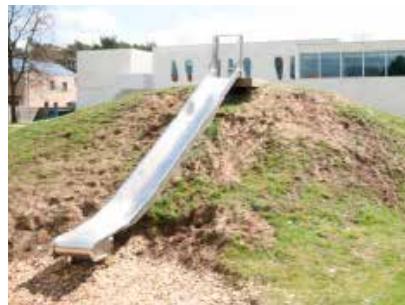
Avril 2013

Après quelques semaines, l'herbe était déjà endommagée et la colline a commencé à s'éroder. Même la fondation en béton du toboggan est devenue visible

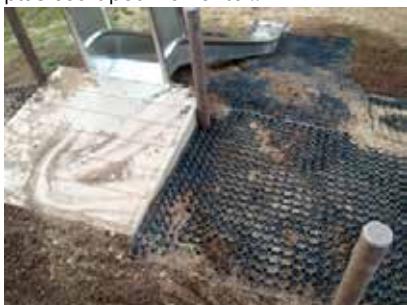
Septembre 2014

La situation a donc dû être corrigée. La colline a été complétée avec de la terre plus fertile et réensemencée. La zone près du toboggan a été équipée de tapis de protection en caoutchouc noir pour gazon.

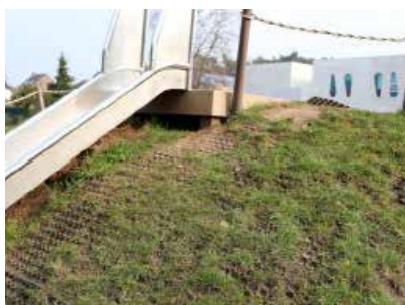
Septembre 2014

Un mois plus tard, l'herbe était déjà haute.

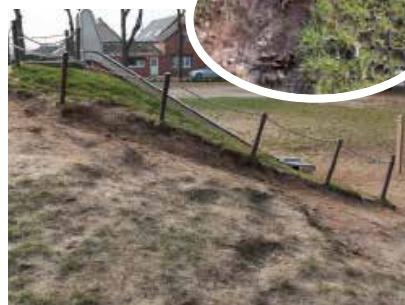
Mars 2016

L'herbe sur les tapis reste belle...

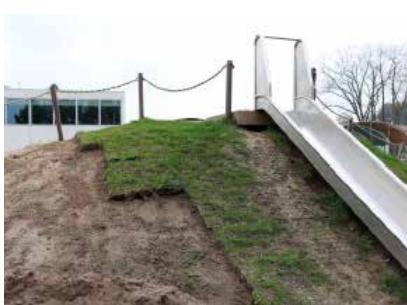
Avril 2017

Deuxième réaménagement de la colline de jeu. Seuls les tapis pour gazon sont conservés.

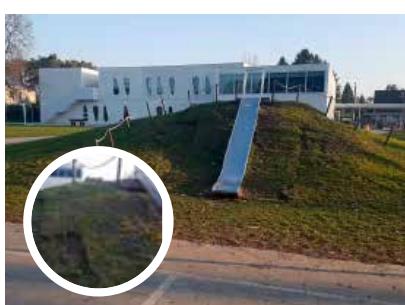
Février 2018

C'est l'hiver, il gèle.
L'herbe sur les tapis tient bon

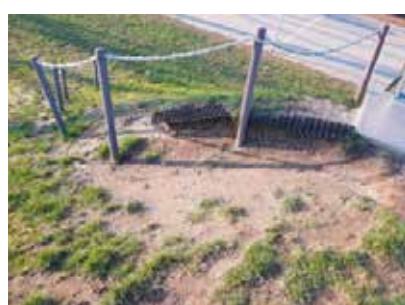
Février 2018

Il vaudrait mieux y installer des tapis également,
le deuxième semis est aussi endommagé...
